# LIMPIEZA DE LÍNEAS DE AGUA CON ULTRASONIDOS

**b** | bures  
innova

# Harsonic, El poder inteligente del ultrasonido

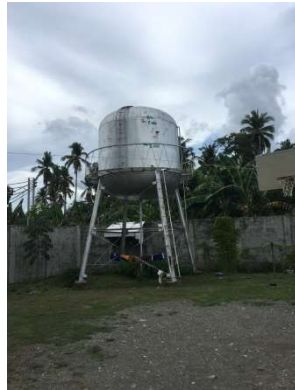
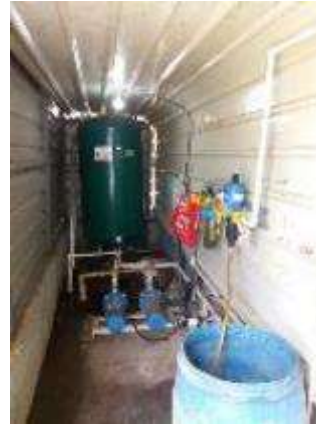
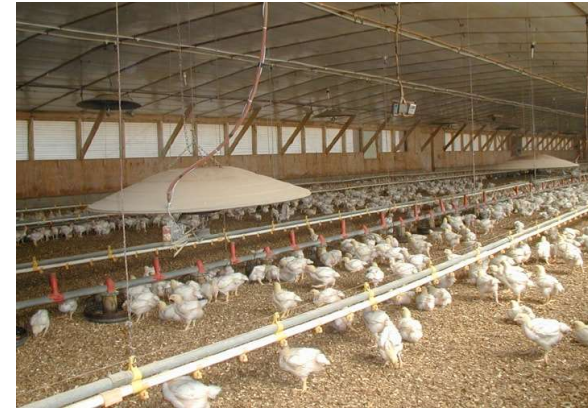
Pozos

HS evita el depósito de Hierro y Calcio, así como la corrosión

Tanques de almacenamiento

HS evita la contaminación bacteriana, el depósito de minerales (Ca y Fe), el Biofilm, los atascos y las fugas.

Área de dosificación y tanques de presión

Bebederos

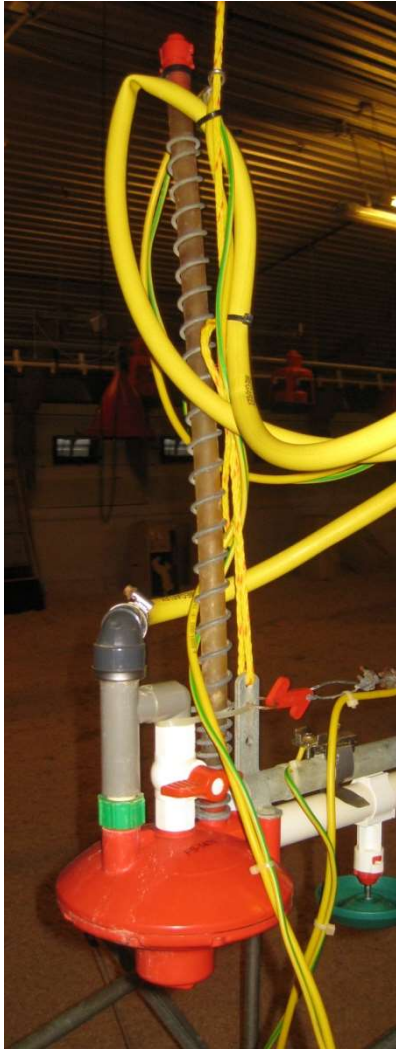
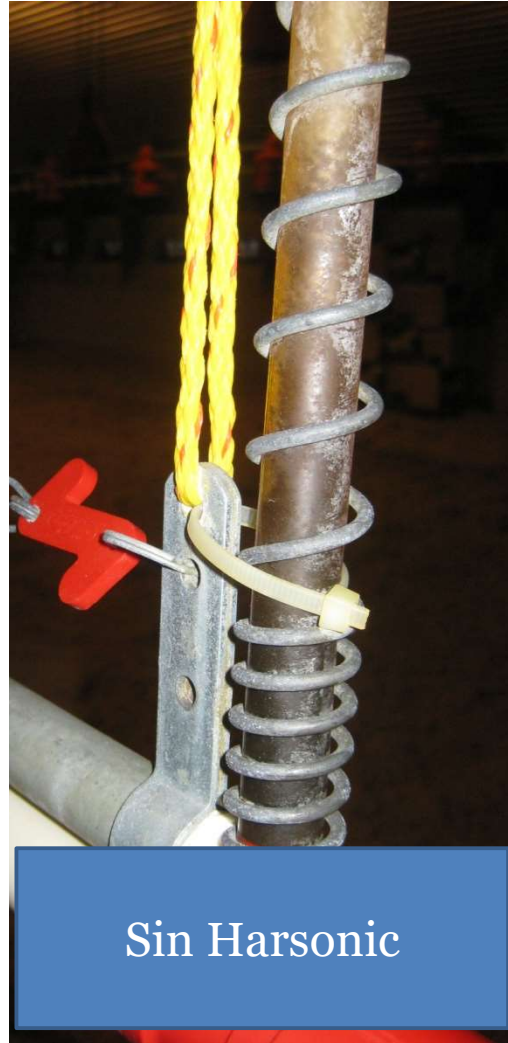
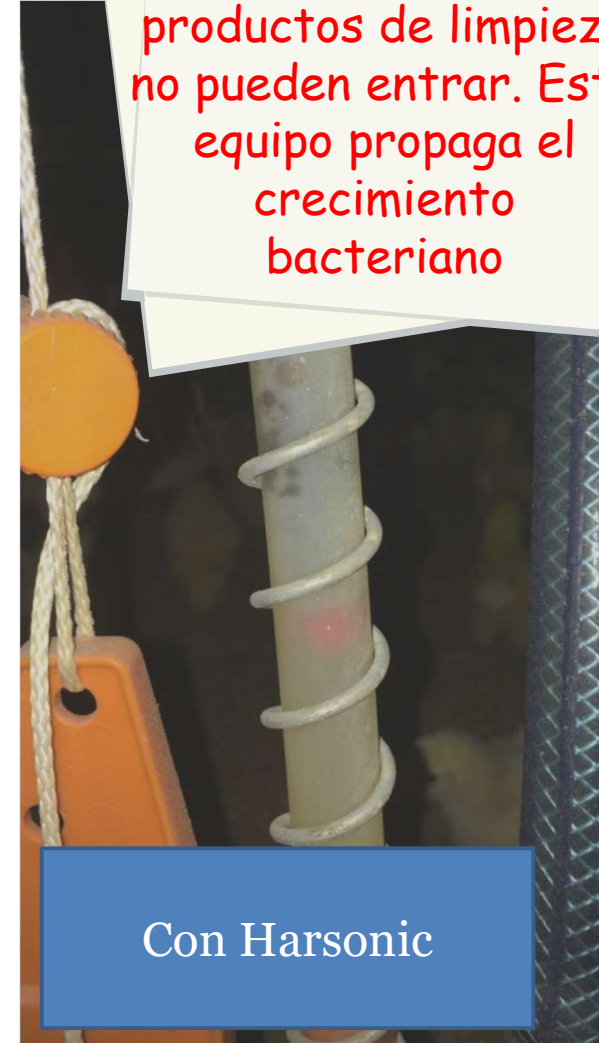
Sin Harsonic

En estas tuberías, los productos de limpieza no pueden entrar. Este equipo propaga el crecimiento bacteriano

Con Harsonic

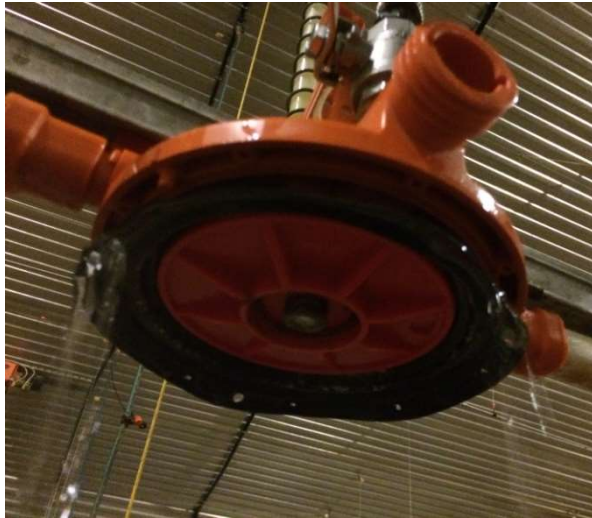
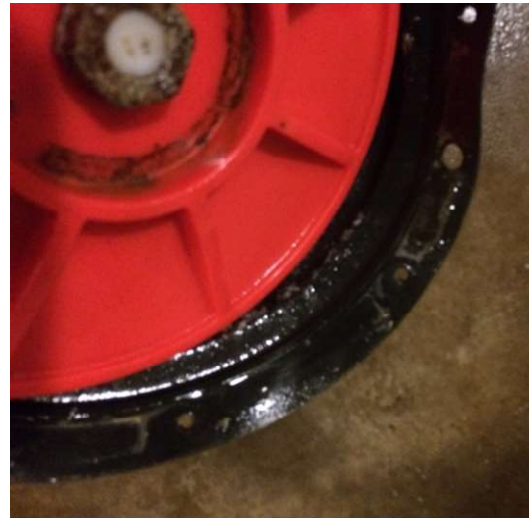
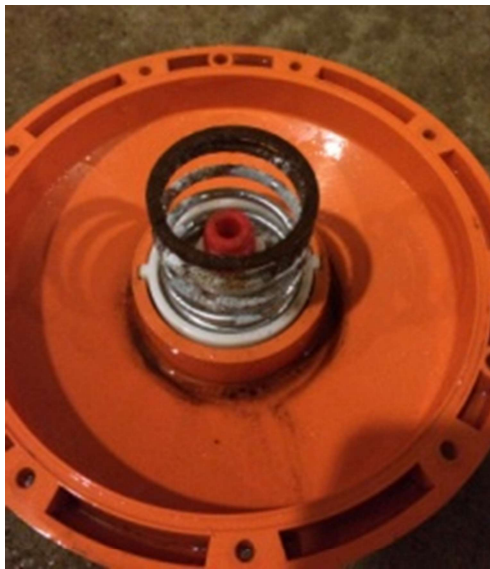
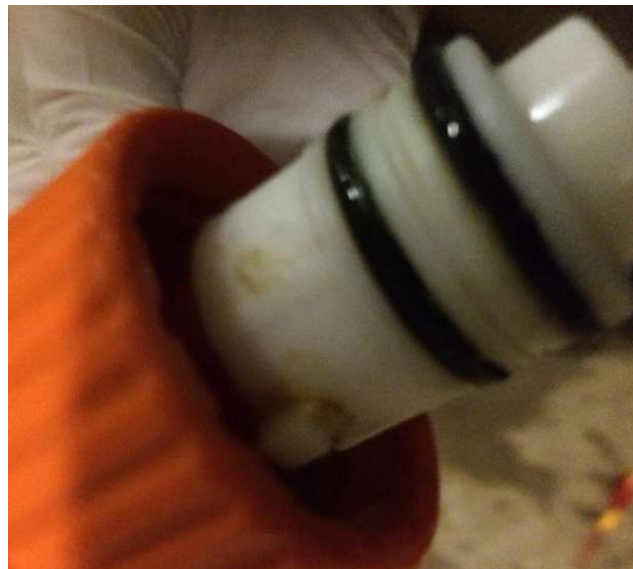
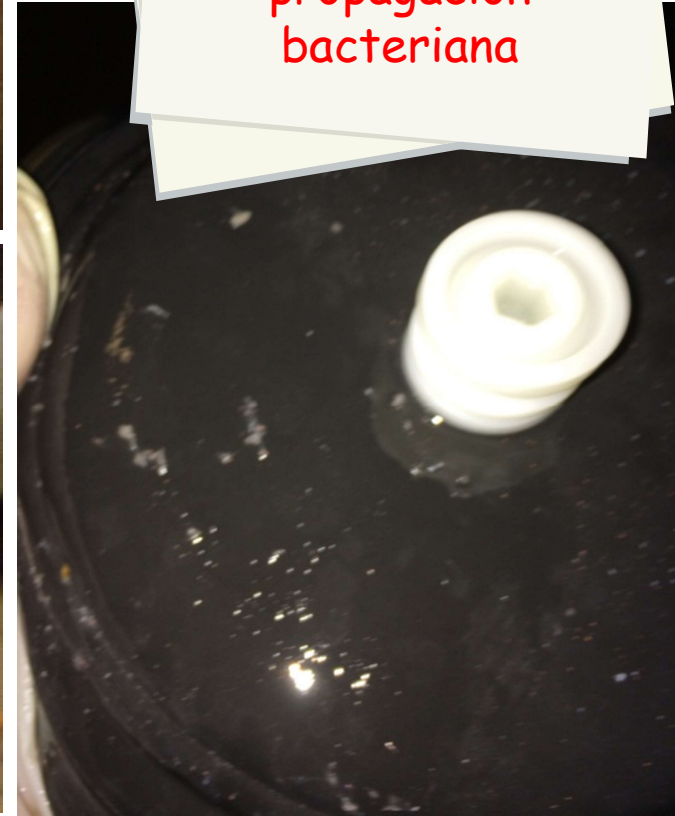
## Ejemplo de biofilm en un regulador de presión

Caudales muy bajos o inexistentes. La construcción del equipo hace posible la propagación bacteriana

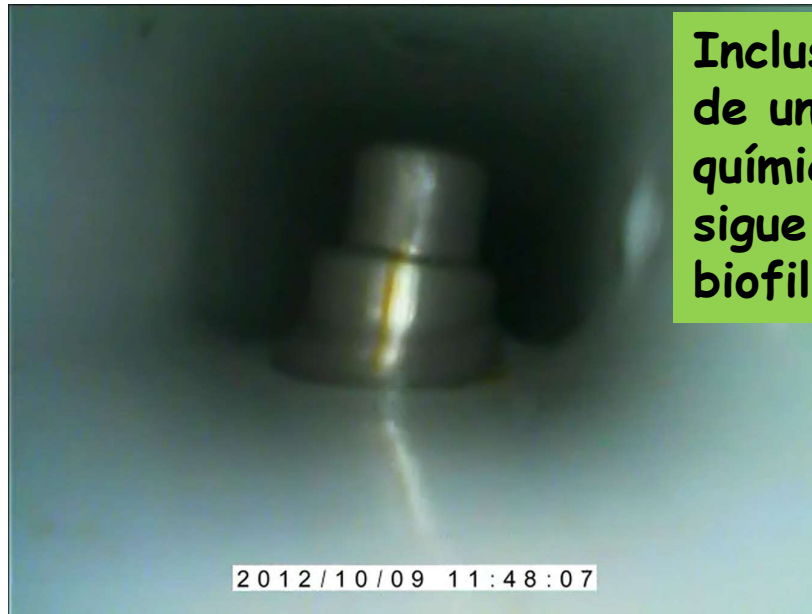
## Biofilm en bebederos

Incluso después de una limpieza química intensiva sigue habiendo biofilm.

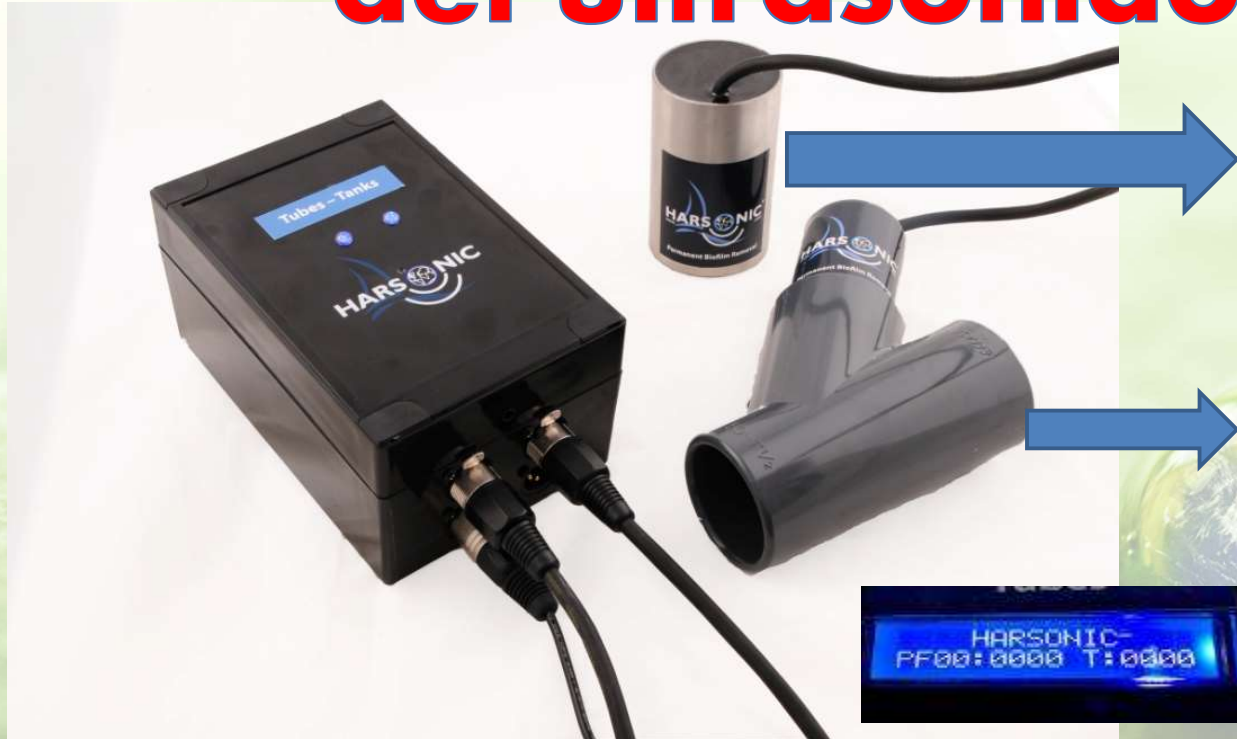
Transductor para limpiar tanques

Transductor para limpiar tuberías

Pantalla LCD para comprobar el sistema

Un transductor distribuye ultrasonido de alta frecuencia que está siendo actualizado por la técnica HS (desarrollo propio)

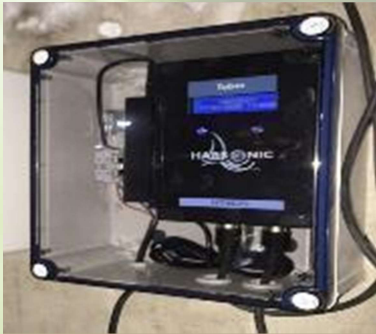
Caja eléctrica a prueba de agua

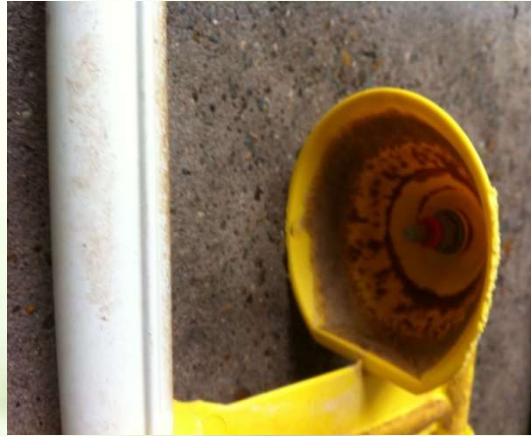
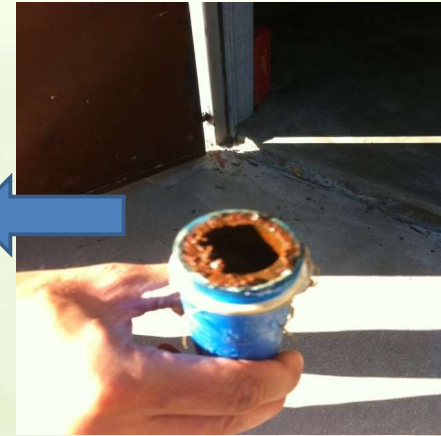
SIN  
HARSONIC

# Tuberías después de 1 año

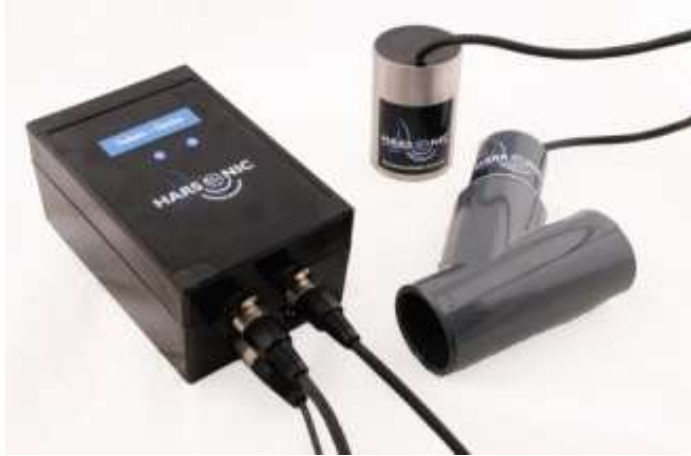
Visión interna de tetinas y tuberías después de 7 meses conectados

Tubo de presión espues de 7 meses

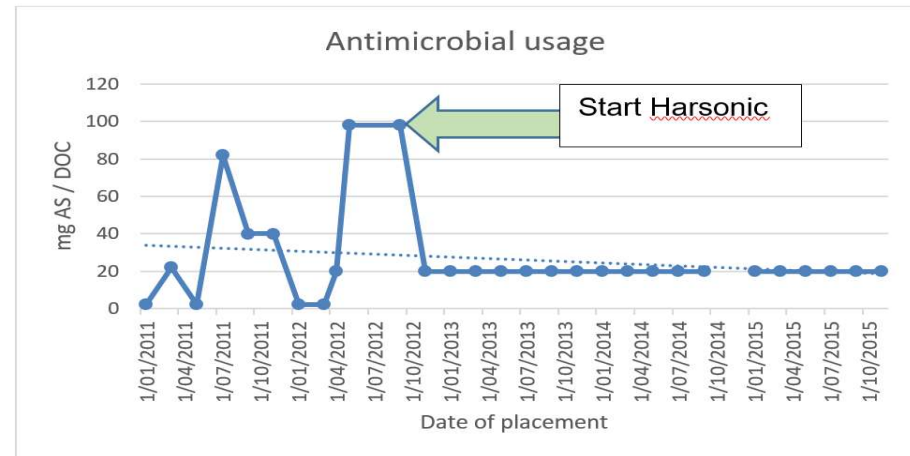
Figure 1: Antimicrobial usage between 2011 and 2015.

El uso de antimicrobianos durante 2011 - 2015 se muestra en la figura 1. Una clara tendencia negativa está presente entre los años siguientes. El uso de antimicrobianos fue de hasta 98 mg AS / DOC en 2011 y 2012 con un uso promedio de 37 mg AS / DOC en este período. En 2013, 2014 y 2015, el uso promedio de antimicrobianos fue de 19,98 mg AS / DOC sin excesos en el período de tiempo observado.

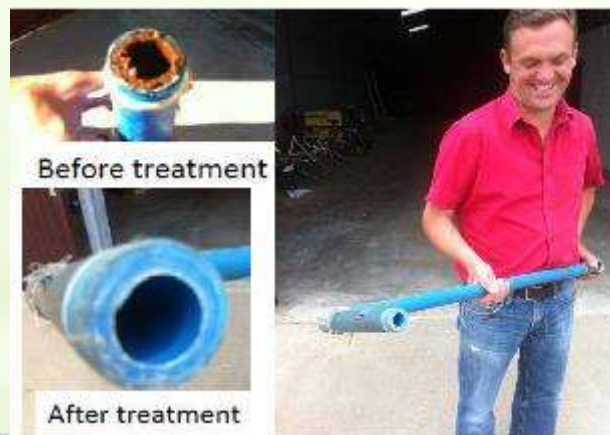
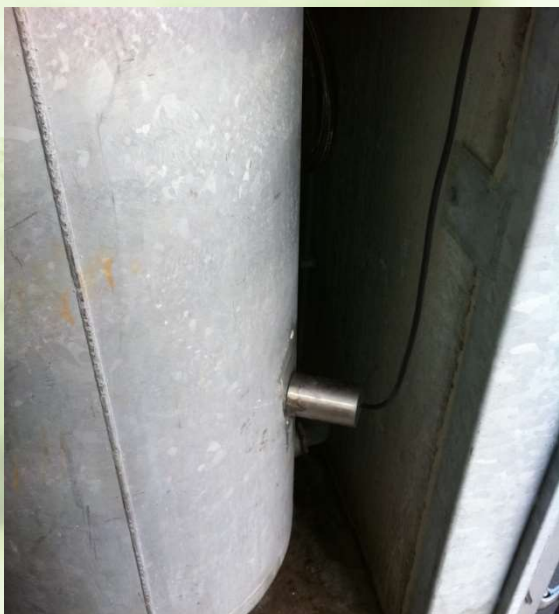
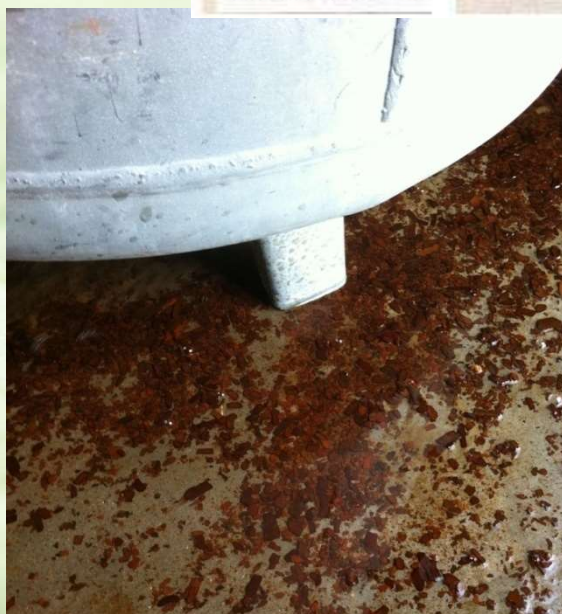
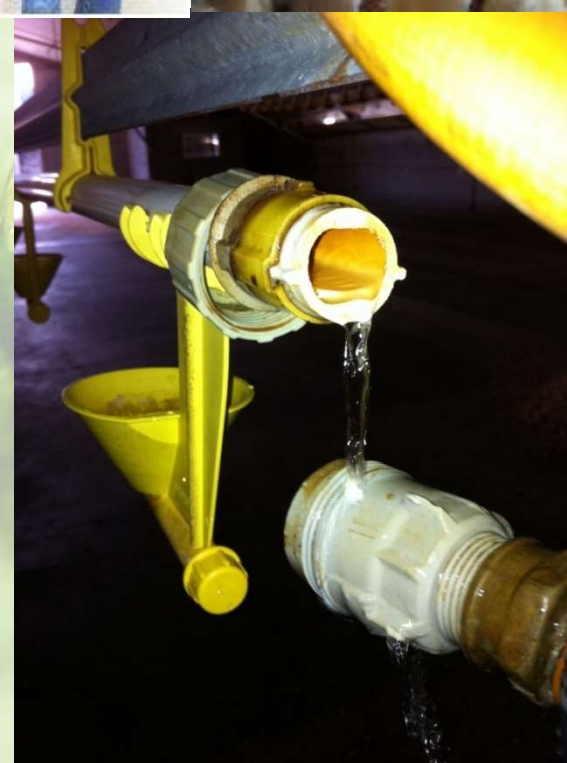
With 1 transducer of 63mm, tank was completely cleaned and all rust fell from the walls

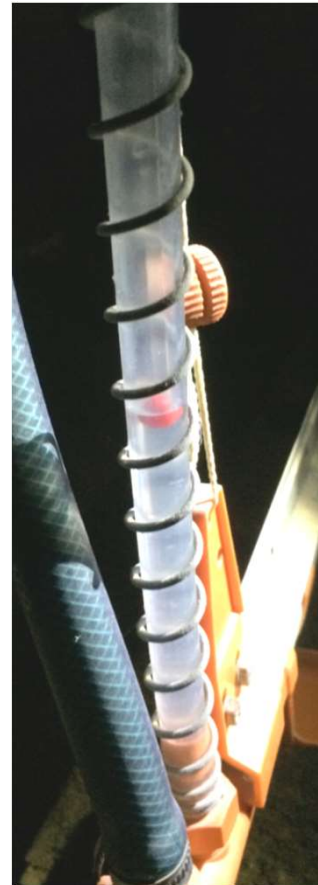
**Situación después de 6 meses (con Harsonic)**

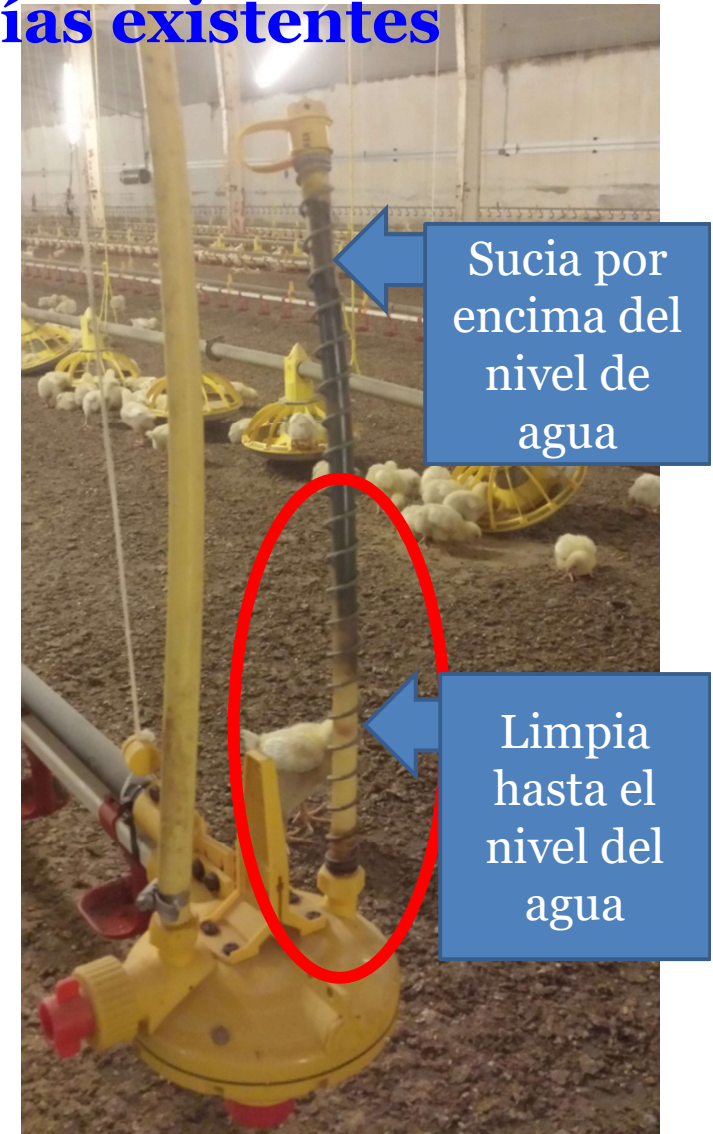
Se utilizaron tuberías viejas y sucias en las condiciones que se pueden ver en la parte superior de la imagen.

La tubería en la parte inferior mejoró claramente y estaba prácticamente limpia.

El efecto solo se pudo observar en la parte inferior. Esto se debe al hecho de que el nivel del agua en estas tuberías se limita al lugar de la bola roja. Por encima de la bola roja solo hay aire. Los ultrasonidos solo se propagan en líquidos.

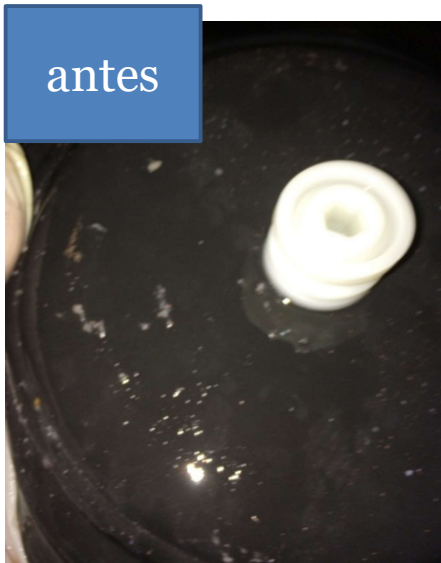
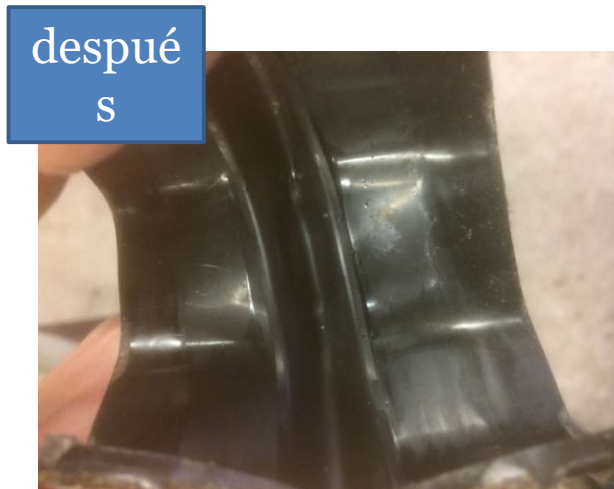
**Resultados después de 7 meses de uso práctico:**

- a) Visión interna del pezón de la tetina
- b) Visión interna del acople del pezón a la tetina

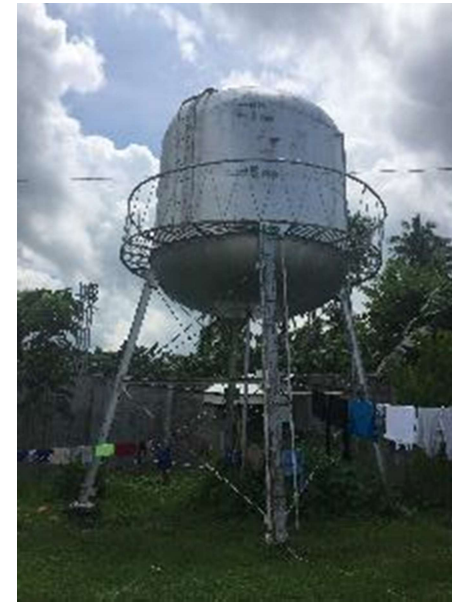
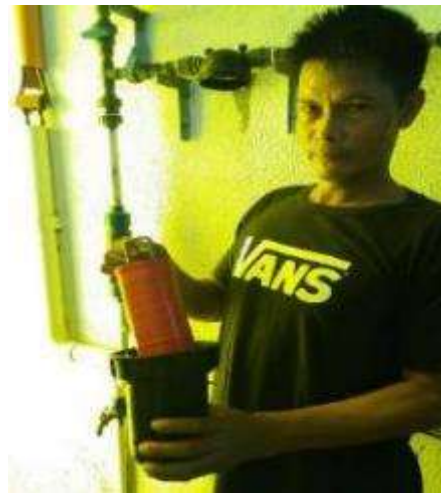
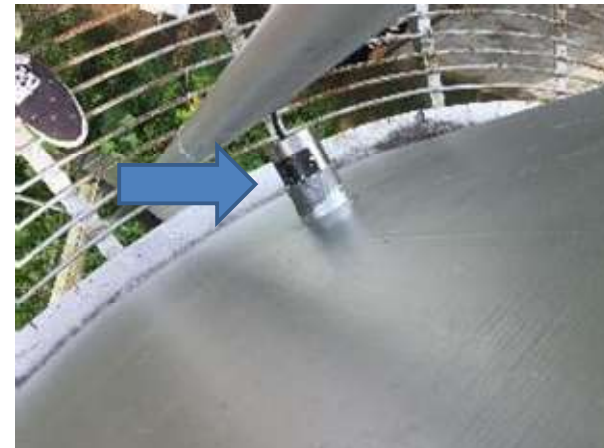
Before installation of Harsonic : The tanks needed to be cleaned 4 times per year.  
One stainless steel transducer of 63mm was glued on the outside of the tank.

**Check up after a period of 14 months WITHOUT ANY CLEANING : tank was completely clean and walls were free of all biofilm**

Even the filter after the tank which normally had to be cleaned after each cycle was clean

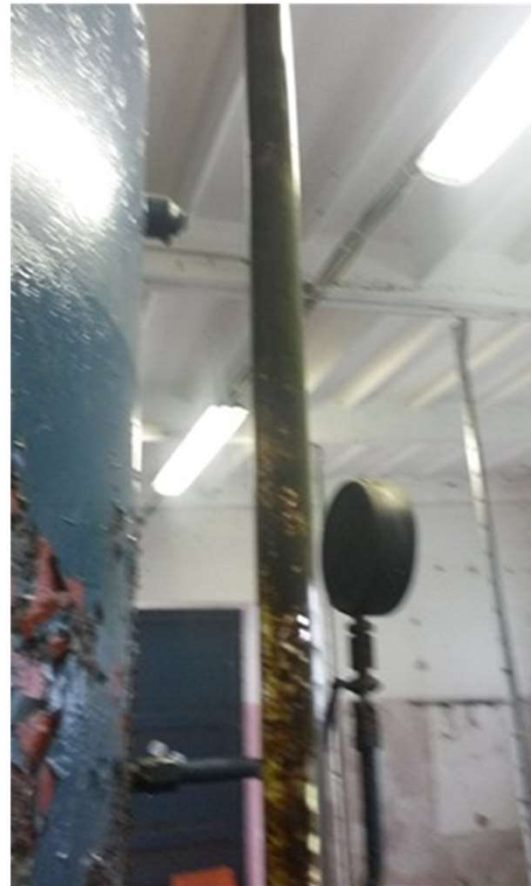
Sin Harsonic

El estado del tanque se puede inspeccionar a través de un bypass transparente.

Se pegó un transductor de acero inoxidable de 63 mm en el exterior del tanque.

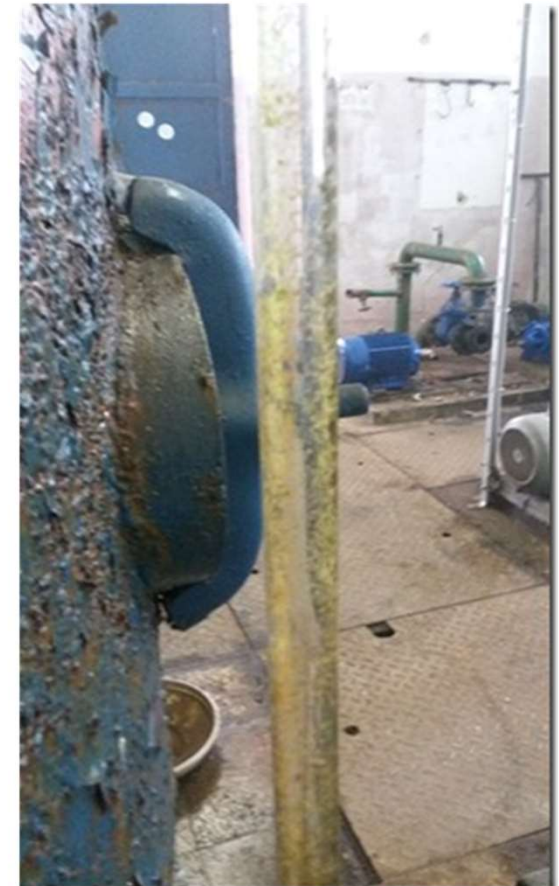
Con Harsonic después de 6 meses

Control después de un período de 6 meses SIN NINGUNA LIMPIEZA: tubería transparente completamente limpia

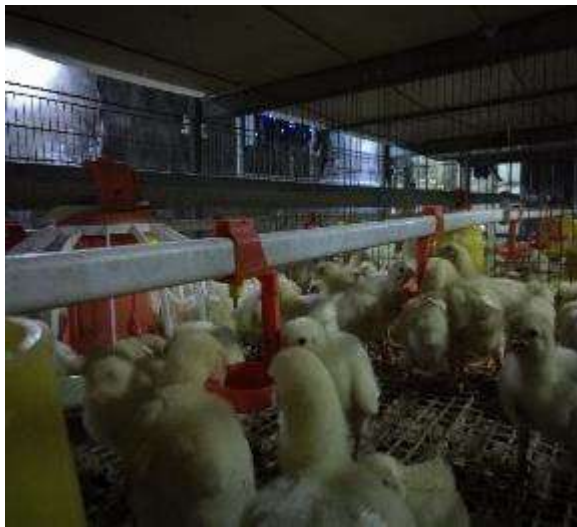
Test group

El efecto del ultrasonido en la eliminación del biofilm se evaluó comparando el color y el contenido del efluente, la transparencia del tubo de nivel de agua y la eficiencia de eliminación del biofilm antes y después de cada enjuague de la línea de agua.

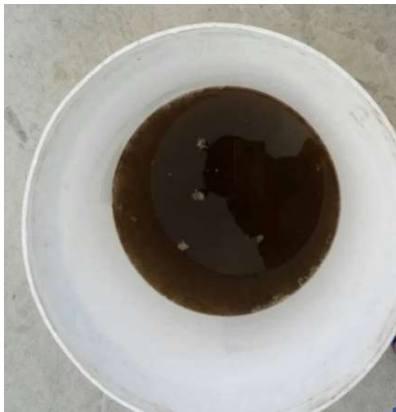
1

Figura 1: Vemos que en el agua de Control de la tubería derramada , contiene mucho biofilm. Lo mismo ocurrió con la línea de agua de lavado antes del primer tratamiento ultrasónico sin tratar en el grupo de prueba.

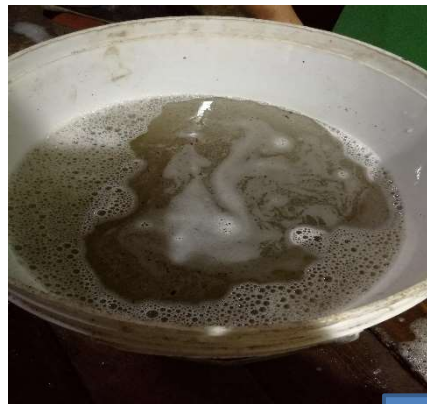
2

Figura 2: El primer grupo de pollos en el grupo experimental durante el uso de ultrasonido + nuevo tratamiento Saike, la situación después del lavado a alta presión, significativamente mejor que el grupo de control

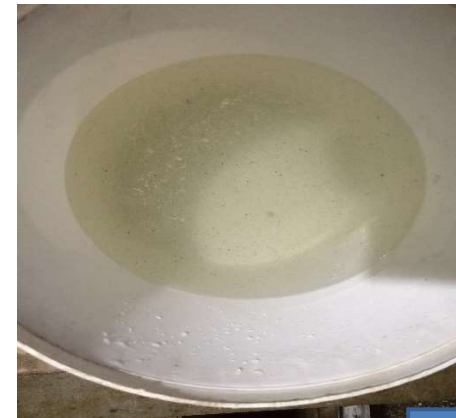
3

Figura 3: El tercer grupo de grupo experimental que usa Harsonic + raza puede ser un nuevo tratamiento, la línea de agua después de lavar la situación del agua ha sido casi sin residuos del biofilm.
